**UJI KESESUAIAN LUAS KOLIMASI PADA PESAWAT  
X-RAY KONVENSIONAL MERK SIEMENS DI  
INSTALASI RADIOLOGI RUMAH SAKIT  
PEKANBARU MEDICAL CENTER**

**KARYA TULIS ILMIAH**

**PROGRAM STUDI DIII TEKNIK RADIOLOGI  
SEKOLAH TINGGI ILMU KESEHATAN  
AWAL BROS PEKANBARU  
2021**

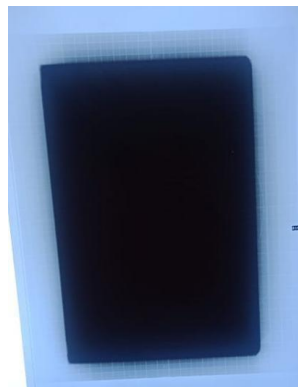
Gambar 4.2 Hasil menggunakan focal spot besar pengujian (2021)

Dari hasil gambar di atas, tidak dapat memberikan informasi untuk dilakukan pengukuran. Hal ini diakibatkan oleh penggunaan faktor eksposi yang terlalu tinggi, sehingga menghasilkan nilai derajat kehitaman pada film yang sangat tinggi dan tidak dapat dilakukan perhitungan pada sumbu X dan Y.

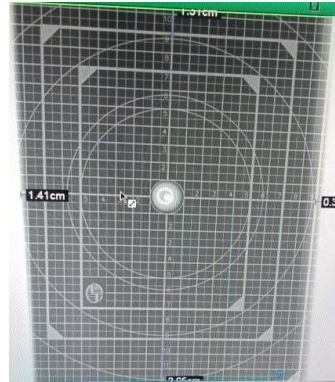
Gambar 4.4 Hasil radiograf pengujian pertama dari focal spot kecil (2021)

Dari gambar 4.4 di atas dapat dilihat adanya pergeseran pada tiap sisi sumbu X dan Y antara bidang berkas *collimator test tool* dengan berkas sinar-X. Hasil pengukuran pergeseran berkas pada kolimator (n) didapatkan dari nilai selisih dari nilai pengukuran *collimator test tool* (a) dengan nilai pengukuran berkas sinar-X (b). Hasil pengukuran pada pengujian pertama dari focal spot kecil dapat dilihat pada tabel berikut.

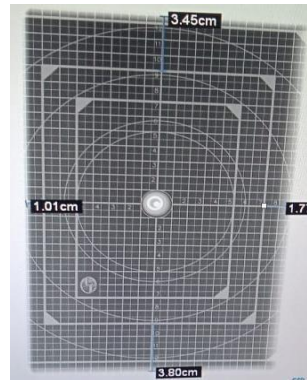
Gambar 4.5 Hasil radiograf pengujian kedua dari focal spot kecil

Dari gambar 4.5 di atas dapat dilihat adanya pergeseran berkas antara bidang berkas *collimator test tool* dengan berkas sinar-X pada tiap sisi sumbu X dan Y. Hasil pengukuran (n) dilakukan sama dengan pengujian pengujian pertama dengan cara menilai hasil selisih dari pengukuran *collimator test tool* (a) dengan pengukuran berkas sinar-X (b). Hasil pengukuran pada pengujian kedua dari focal spot kecil dapat dilihat pada tabel berikut.
