**UJI KESESUAIAN LUAS KOLIMASI PADA PESAWAT  
X-RAY KONVENSIONAL MERK SIEMENS DI  
INSTALASI RADIOLOGI RUMAH SAKIT  
PEKANBARU MEDICAL CENTER**

**KARYA TULIS ILMIAH**

**PROGRAM STUDI DIII TEKNIK RADIOLOGI  
SEKOLAH TINGGI ILMU KESEHATAN  
AWAL BROS PEKANBARU  
2021**

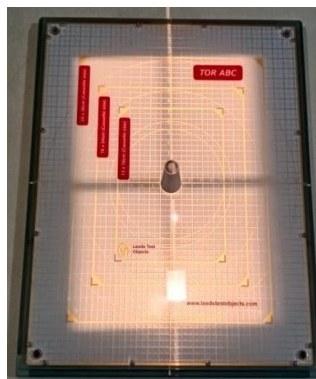
Gambar 4.1 Pengujian kolimator  
dengan *collimator test tool*  
(2021)

Berdasarkan hasil uji kesesuaian yang telah dilakukan membuktikan bahwa adanya pergeseran pada berkas *collimator test tool* dengan berkas sinar-X, didapatkan nilai rata-rata pergeseran sebesar 1,10 cm pada sumbu X dan 1,075 cm pada sumbu Y, Uji kesesuaian kolimasi pada pesawat konvensional Instalasi Radiologi Rumah Sakit Pekanbaru Medical Center tidak melebihi batas toleransi, dengan nilai pergeseran  $\geq 2\%$  FFD dan layak untuk digunakan dalam proses pencitraan radiologi sinar-X.
